# 湖北省十堰市龙背湾水电站工程竣工 环境保护验收调查报告

委托单位：湖北官渡河水电发展有限公司

编制单位：长江水資源保护科学研究所

二〇一七年十月

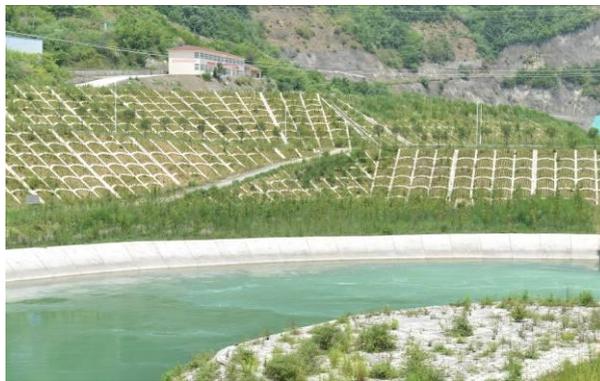
本工程弃渣场设置与环评阶段一致，共设有 3 个弃渣场，实际堆放弃渣量 266.27 万 m<sup>3</sup>。其中，1#弃渣场位于坝址上游右岸支流马厂河（老竹沟）至河口一带 1.5km 河道右岸岸边，2#弃渣场位于上游围堰与导流洞进口之间主河段上，1#和 2#弃渣场均位于水库淹没区；3#弃渣场位于大坝下游与下游围堰间河道上，后期将修建办公生活楼并进行绿化。

图 2.4-1 3#弃渣场现状

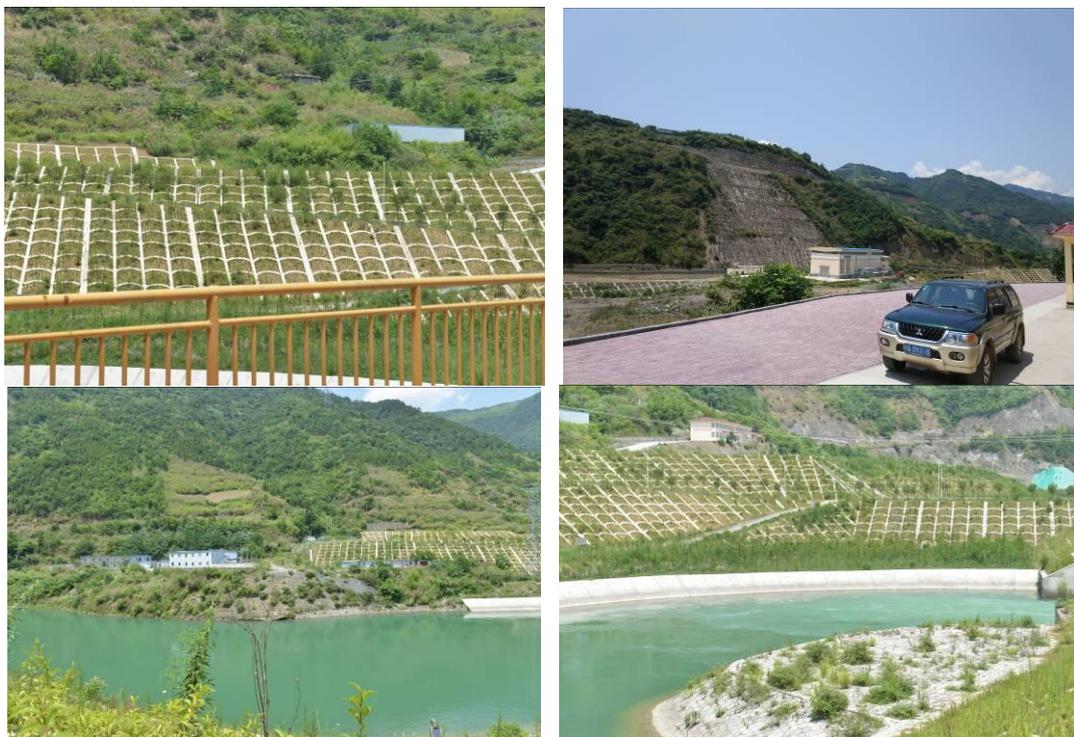
项目分区	建设区面积 (hm <sup>2</sup> )	可恢复植被面积 (hm <sup>2</sup> )	林草植被面积 (hm <sup>2</sup> )	林草植被恢复率 (%)	林草覆盖率 (%)
主体工程区	29.53	1.38	1.37	99.3	4.6
弃渣场区	2.45	0.50	0.49	98.0	20.0
料场区	1.45	0.24	0.23	95.8	15.9
施工道路区	20.21	8.99	8.97	99.8	44.4
施工场地区	3.86	0.36	0.36	100	9.3
合计	57.50	11.47	11.42	99.6	19.9

图 4.2-1 施工区陆生植物恢复措施

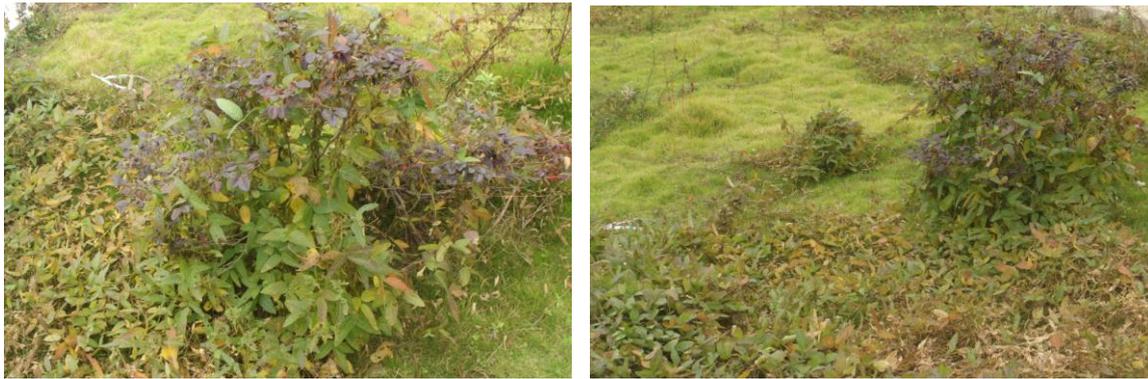
评价区受工程建设影响的国家珍稀濒危保护野生植物有 4 种，为蝟实、野大豆、青檀和金荞麦，在马厂河附近的堵河源自然保护区内广泛分布，且主要分布于工程蓄水水位以上的海拔区域。其中，蝟实主要分布在海拔 700-1400m 的范围内，青檀主要分布在海拔 1200-1800m 的山谷林地中，金荞麦主要分布在海拔 600-1300m 的山坡路旁，野大豆主要分布在海拔 400-1100m 的灌木果林路边。在工程实施和回水区淹没前，建设单位对受工程建设影响区域已发现的野生珍稀植物野大豆，采取了收集种子异地播种等措施进行保护（图 4.2-2），其它 3 种珍稀濒危保护野生植物未采取相应保护措施。

图 4.2-2 野生珍稀植物种子异地播种后生长情况

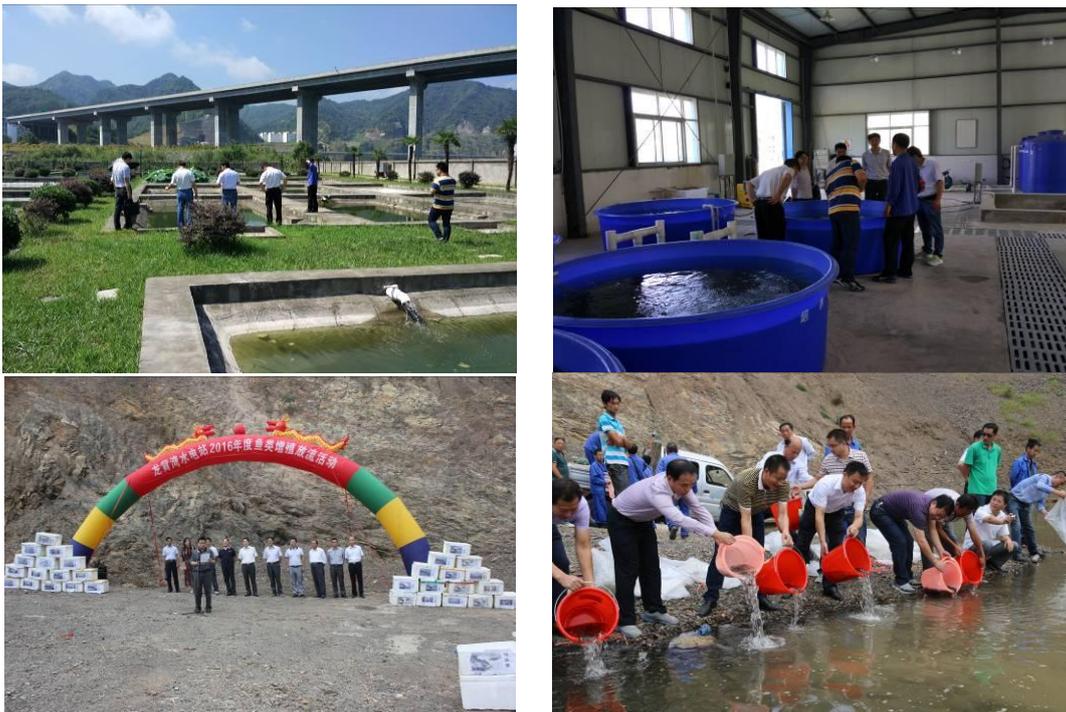
2014 年，建设单位和汉江集团丹江口博远置业有限责任公司签订鱼类增殖放流站委托运行管理合同，拟通过 4 年建设，逐步达到放流规模。2015 年 9 月，龙背湾水电站开展首次鱼类增殖放流，共投放鱼苗 12.5 万余尾，其中细鳞斜颌鲴 2 万尾、长春鳊 1 万尾、黄颡鱼 2 万尾、青鱼 0.5 万尾、草鱼 0.5 万尾、鲢鱼 6.5 万尾。2016 年分别在 9 月和 11 月开展两次鱼类增殖放流，共放流 14.35 万尾，其中细鳞斜颌鲴 2.87 万尾、草鱼 0.15 万尾、青鱼 0.85 万尾、黄颡鱼 2.0 万尾、长春鳊约 1.0 万尾、白鲢鱼约 7.48 万尾。

图 4.2-3 龙背湾水电站鱼类增殖站及放流现场

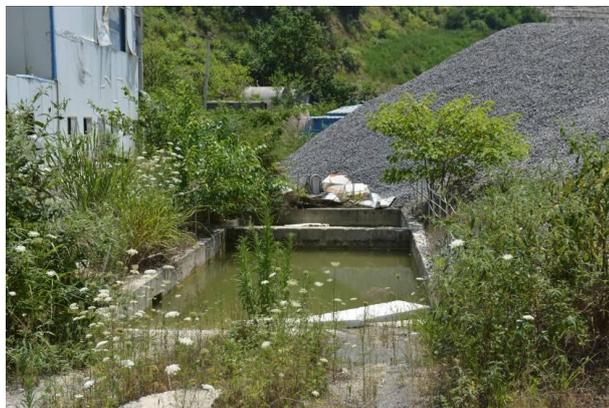
年份	采样地点	统计特征值	pH	悬浮物 (mg/L)
2011	砂石料加工系统冲洗废水沉淀池出水口处	最大值	8.4	35469
		最小值	8.3	29968
		平均值	8.35	31416
	基坑出水口处	最大值	7.9	241
		最小值	7.6	8
		平均值	7.75	66
2012	砂石料加工系统冲洗废水沉淀池出水口处	最大值	8.4	45963
		最小值	8.3	26842
		平均值	8.1	34939
	大坝基坑出水口处	测值	8.9	43896
2013	砂石料加工系统冲洗废水沉淀池出水口处	最大值	9.0	97817
		最小值	7.6	29987
		平均值	8.3	58183
2014	砂石料加工系统冲洗废水沉淀池出水口处	-	8.8	76074

图 4.2-4 混凝土拌合系统生产废水沉淀池

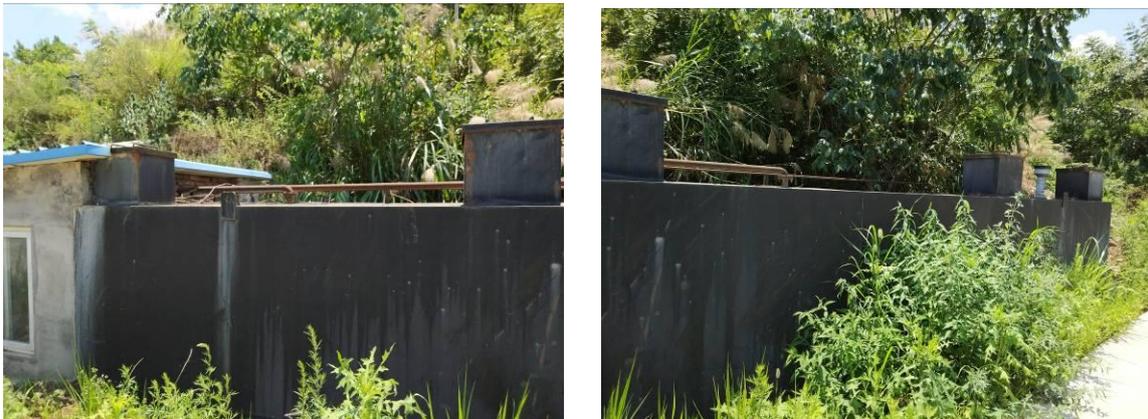
图 4.2-5 施工营地生活污水一体化处理设施

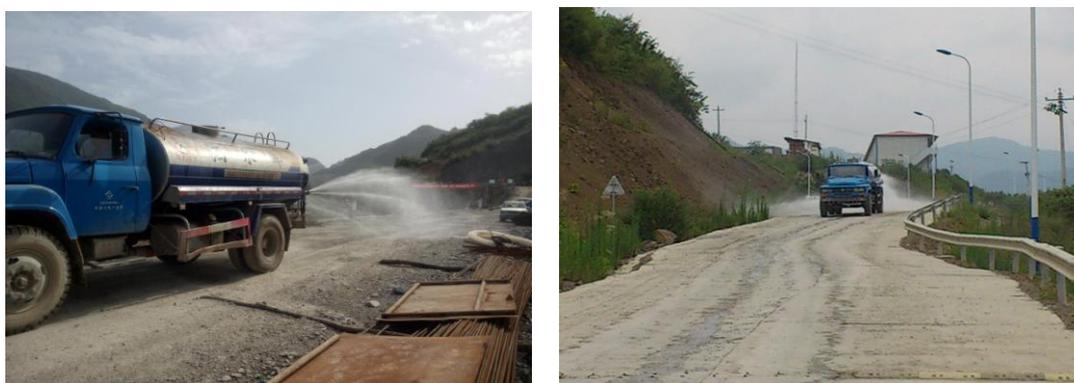
(5) 施工期间，场内场外的主要运输道路上均配备有洒水车，并经常进行洒水清扫，同时对外交通公路的两旁进行了绿化以减少扬尘污染。

图 4.2-6 施工现场及施工道路洒水降尘

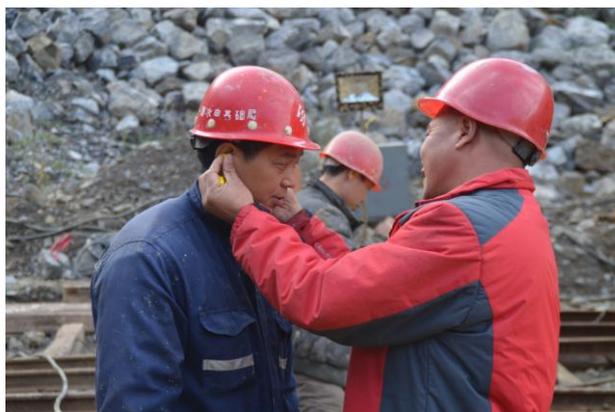
图 4.2-7 施工人员佩戴耳塞

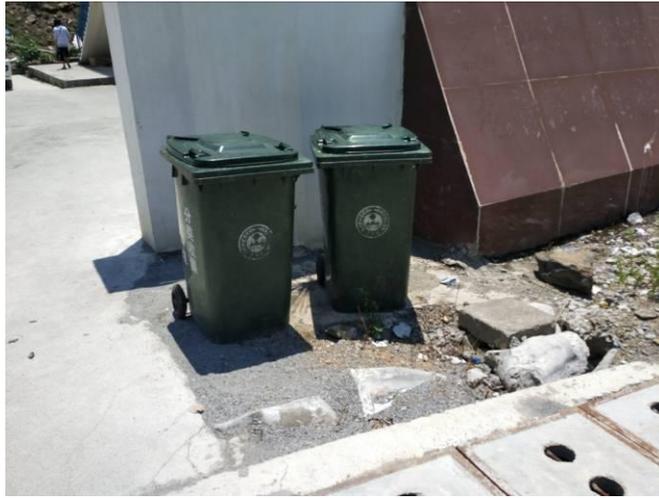
据调查，在施工期，建设单位与施工单位在定点配有专用垃圾桶，供施工人员和工作人员投放生活垃圾，严禁乱扔乱放。项目部安排专人对生活区进行清扫消毒，确保周边环境卫生。建设单位结合施工实际情况，同专人签订了生活垃圾委托处理合同（附件 16），将生活垃圾定期收集（频率一般为两天一次），并运往官渡镇进行处理，确保对周围环境卫生没有影响。

图 4.2-8 营地周围定点设置生活垃圾桶

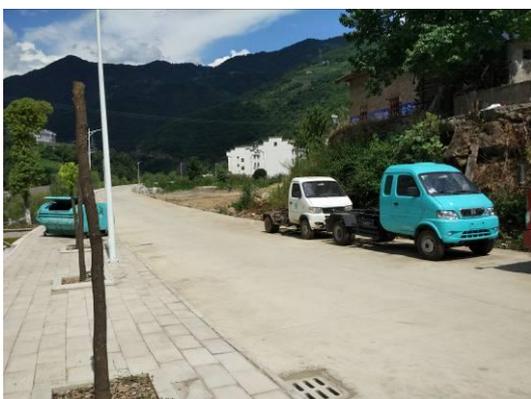
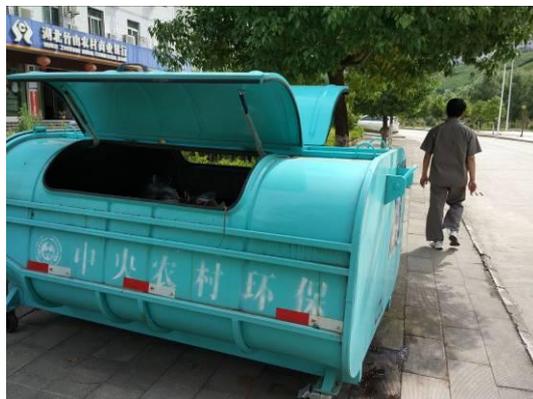
移民生活垃圾均纳入当地卫生管理体系，由当地环卫部门统一收集运至就近的乡镇垃圾填埋场进行填埋处理，垃圾收集箱和收运车辆如图 4.3-1 所示。目前，竹山县柳林镇垃圾处理项目已纳入竹山县 2017 年重点流域水污染防治中央预算内投资计划草案项目，拟对柳林镇垃圾处理事业进行进一步的规范、完善。

图 4.3-1 柳林镇收集箱和收运车辆

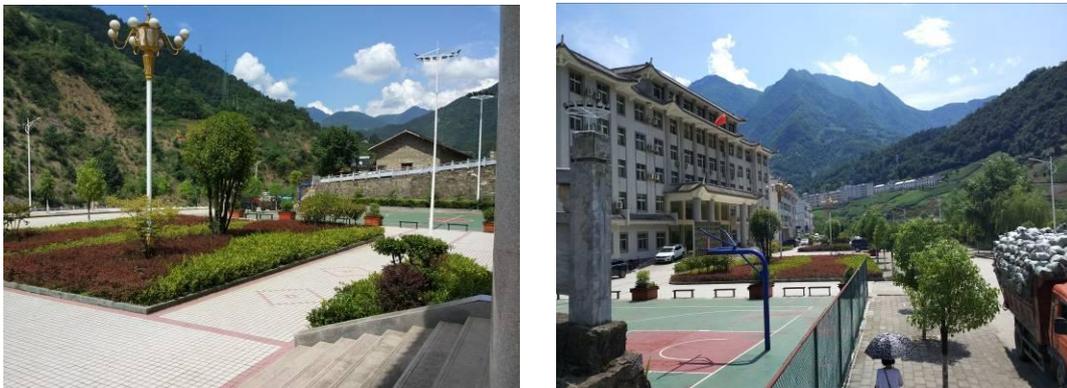
移民搬迁前基本上全部采取旱坑式厕所，由于卫生条件较差，蚊蝇孳生严重，容易传播一些肠道疾病。搬迁后移民均修建了固定永久冲水式厕所，卫生条件得到改善。移民搬迁期间，对拆迁旧房及时进行平整清理，基础设施建设产生的废弃渣也弃置在指定区域，并进行平整。

图 4.3-2 柳林镇环境卫生现状

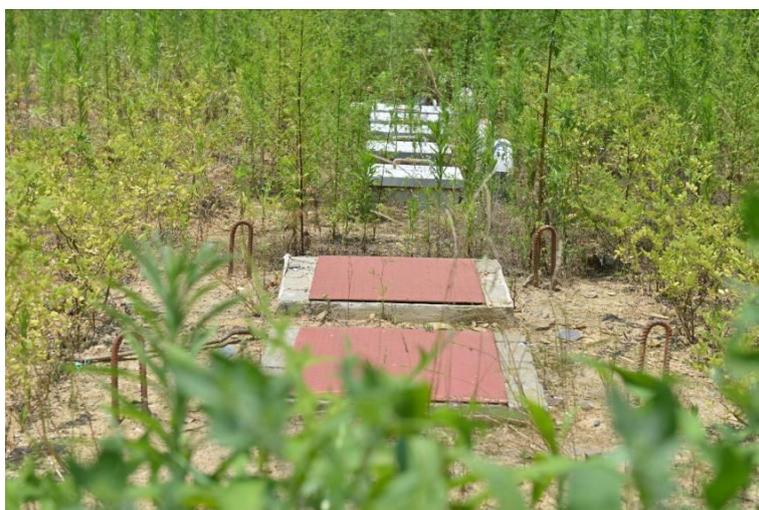
综合排放标准》(GB8978-1996)一级标准;同时配套修建一个60m<sup>3</sup>的蓄水池对处理后的污水进行收集,用于生活区和附近林地的绿化用水,也兼做污水处理装置发生故障时的事故暂存池。环评报告批复要求“运行期产生的废水应处理后回用”。

图 4.4-1 电站厂房生活污水一体化处理设施

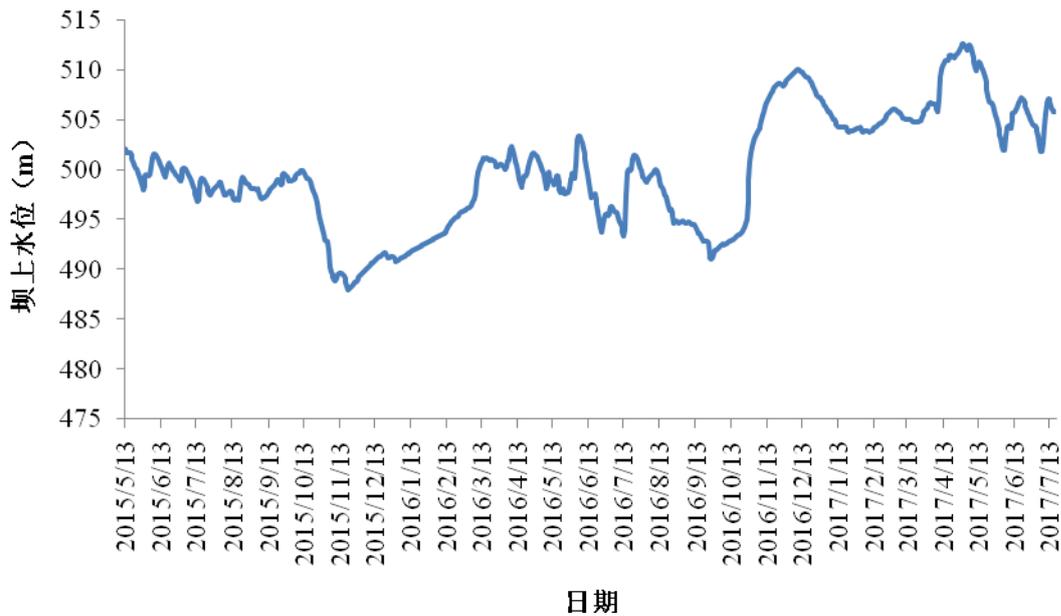
图 5.1-1 2015 年 5 月~2017 年 7 月龙背湾电站库水位变化示意图

2015 年 5 月 13 日~2017 年 7 月 18 日，龙背湾水电站库水位在 487.94m~512.68m 之间波动。最低水位 487.94m 出现在 2015 年 11 月 20 日，最高水位 512.68m 出现在 2017 年 4 月 30 日。坝址处水位抬升幅度在 93.94m 以上。

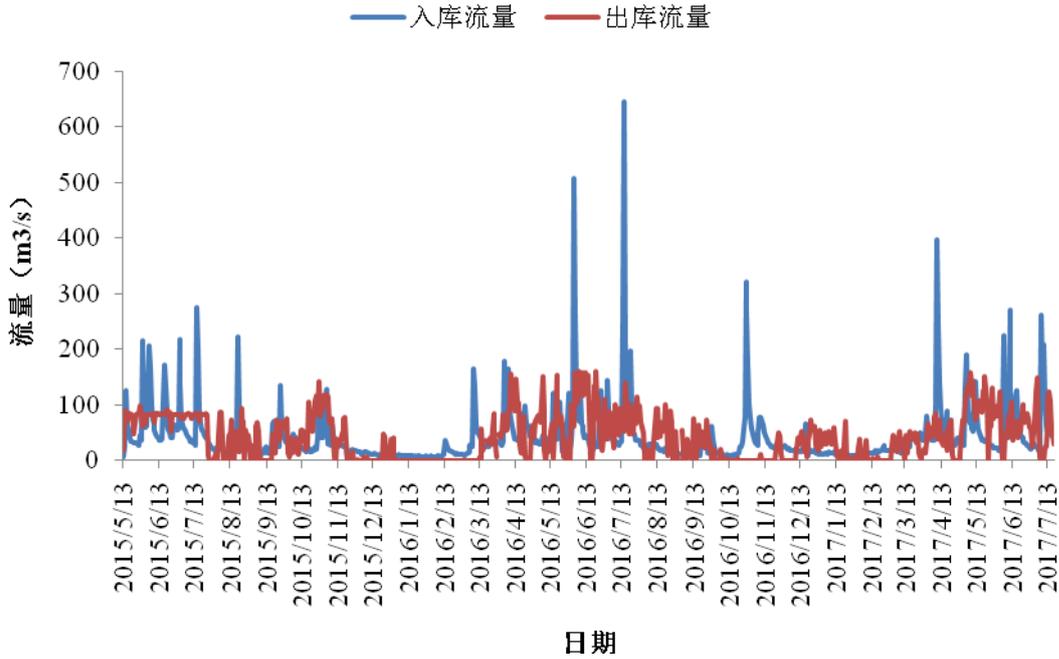
图 5.1-2 2015 年 5 月~2017 年 7 月龙背湾电站逐日出入库流量变化

从图 5.1-2 可以看出，龙背湾电站建成运行后，下泄流量过程与天然来水过程相比变化较大，特别是对于大洪水的削峰作用明显，坝下流量过程坦化。其中，2016 年 7 月 15 日入库流量  $645.495\text{m}^3/\text{s}$ ，出库流量  $52.671\text{m}^3/\text{s}$ ，出入库流量差值  $-592.824\text{m}^3/\text{s}$ ，流量减幅最大；2016 年 6 月 21 日入库流量  $32.211\text{m}^3/\text{s}$ ，出库流量  $159.213\text{m}^3/\text{s}$ ，出入库流量差值  $127.062\text{m}^3/\text{s}$ ，流量增幅最大。

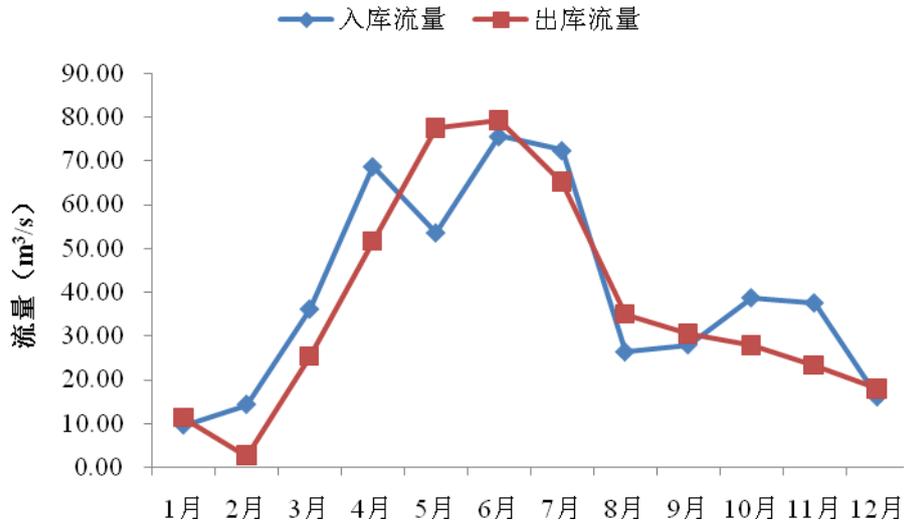
各月月均流量变化见图 5.1-3。其中，1、5、6、8、9、12 等 6 个月下泄流量大于天然来流，其余 6 个月下泄流量小于天然来流。从年均流量来看，入、出库流量分别为  $42.038\text{m}^3/\text{s}$  和  $40.672\text{m}^3/\text{s}$ ，变幅为  $-3.25\%$ ，变化幅度不大。

图 5.1-3 2015 年 5 月~2017 年 7 月龙背湾电站月均出入库流量变化

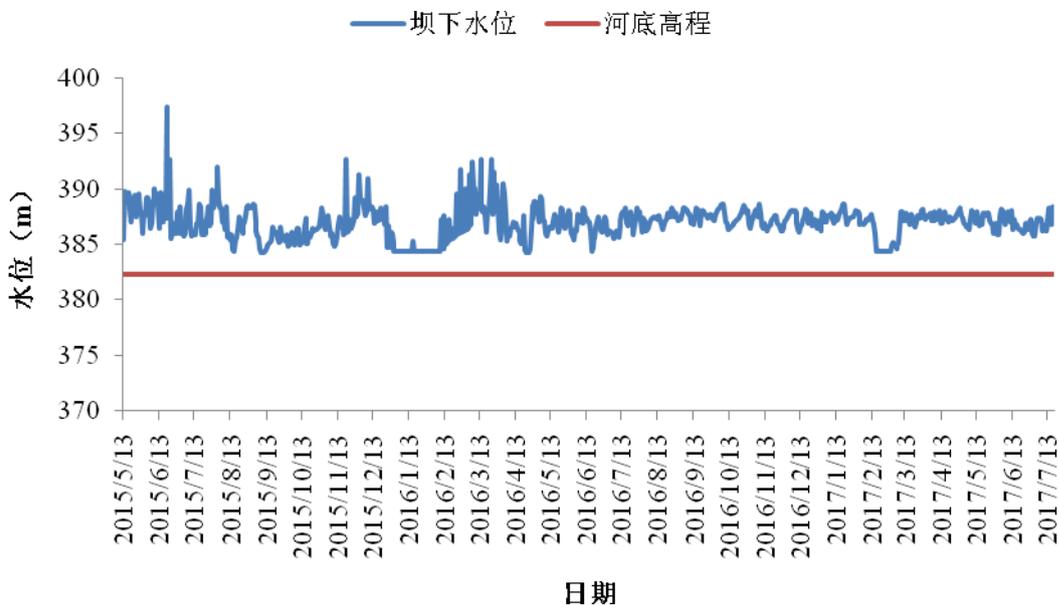
图 5.1-4 2015 年 5 月~2017 年 7 月龙背湾电站坝下水位变化

从图 5.1-3 可以看出，试运行期间龙背湾水电站坝下水位一直高于河底高程，龙背湾坝下未出现减脱水河段。

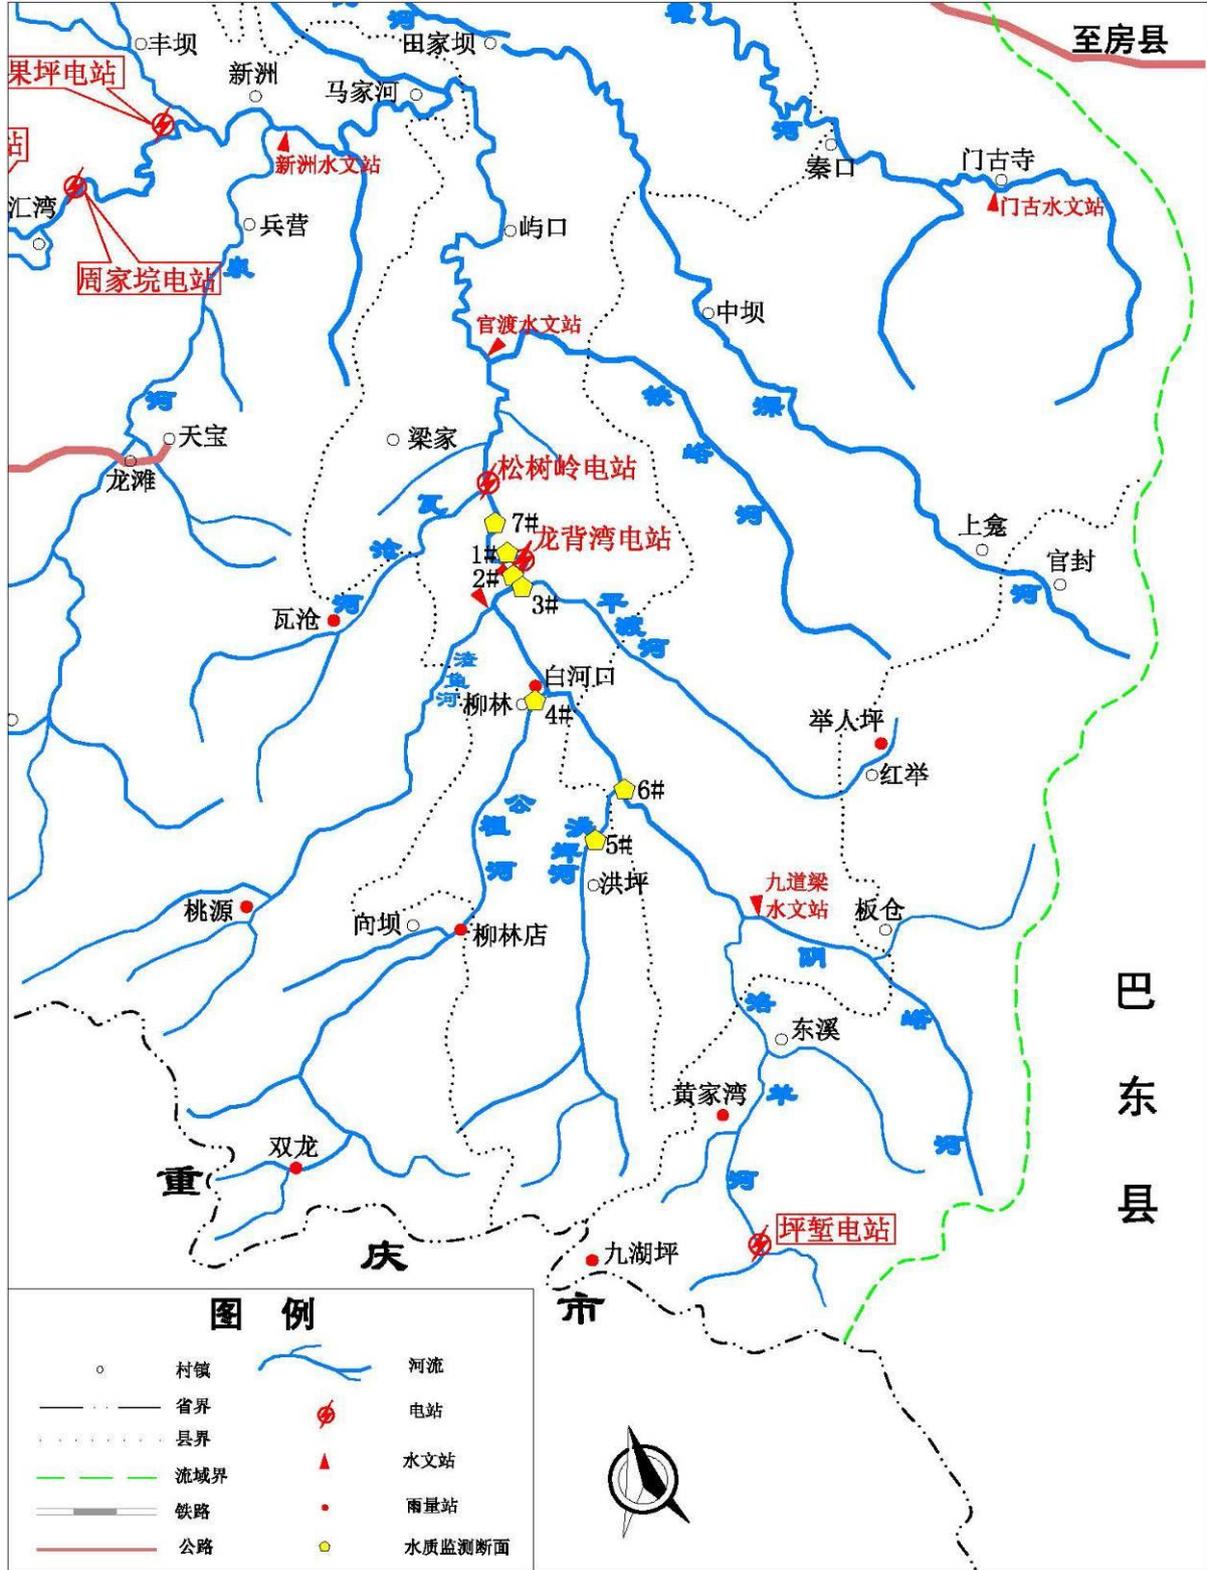
2008 年 9 月，十堰市环境监测站对项目环境影响评价范围内的地表水水质进行了监测。监测断面共 7 个，分别为：1#龙背湾坝址处（松树岭水库尾水）、2#官渡河老码头、3#马厂河入官渡河口处、4#公祖河柳林乡政府下游 100m、5#洪坪河洪坪集镇下游 100m、6#关坪河关坪村和 7#松树岭水

库，断面位置示意图见图 5.3-1；监测项目包括 pH、高锰酸盐指数、BOD<sub>5</sub>、氨氮、总氮、总磷、挥发酚、石油类、粪大肠菌群、叶绿素 a 和透明度共 11 项；监测时间为 2008 年 9 月 23 日和 26 日每日监测 1 次。

图 5.3-1 龙背湾水电站工程建设前地表水水质监测断面

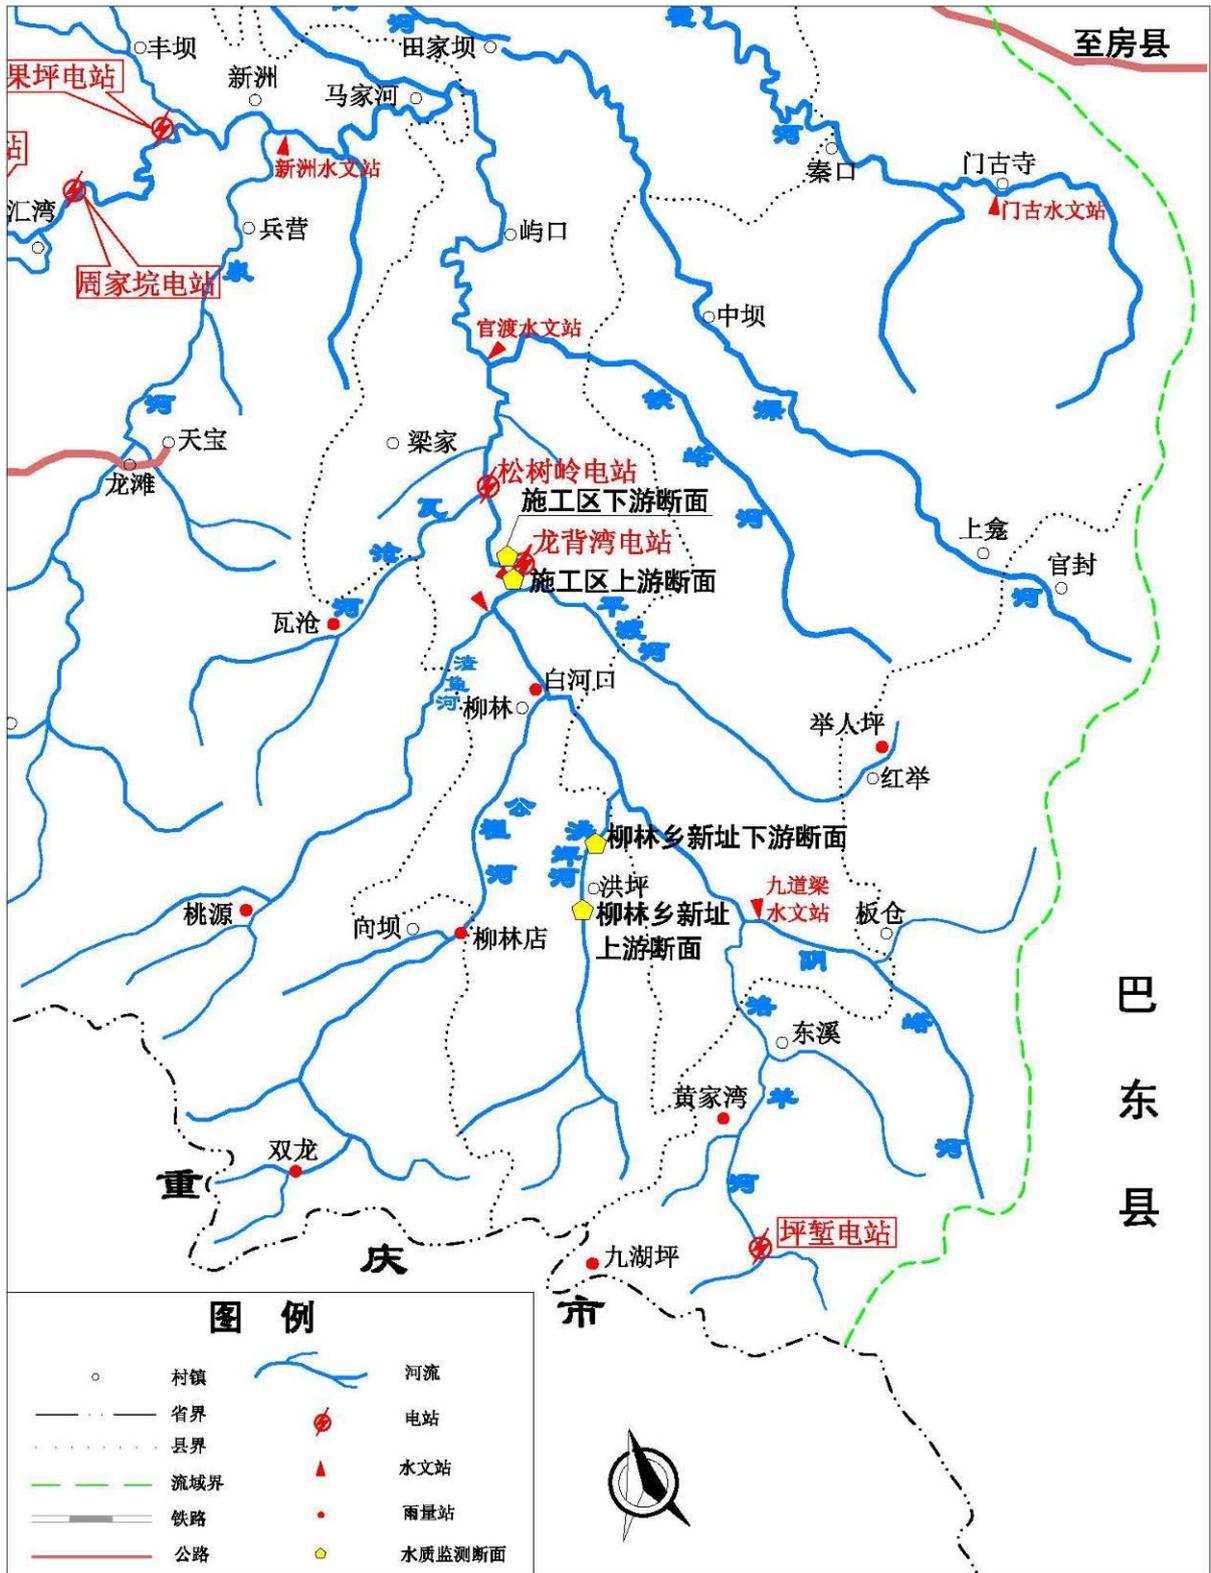
图 5.3-2 龙背湾水电站工程施工期地表水水质监测断面布置示意图

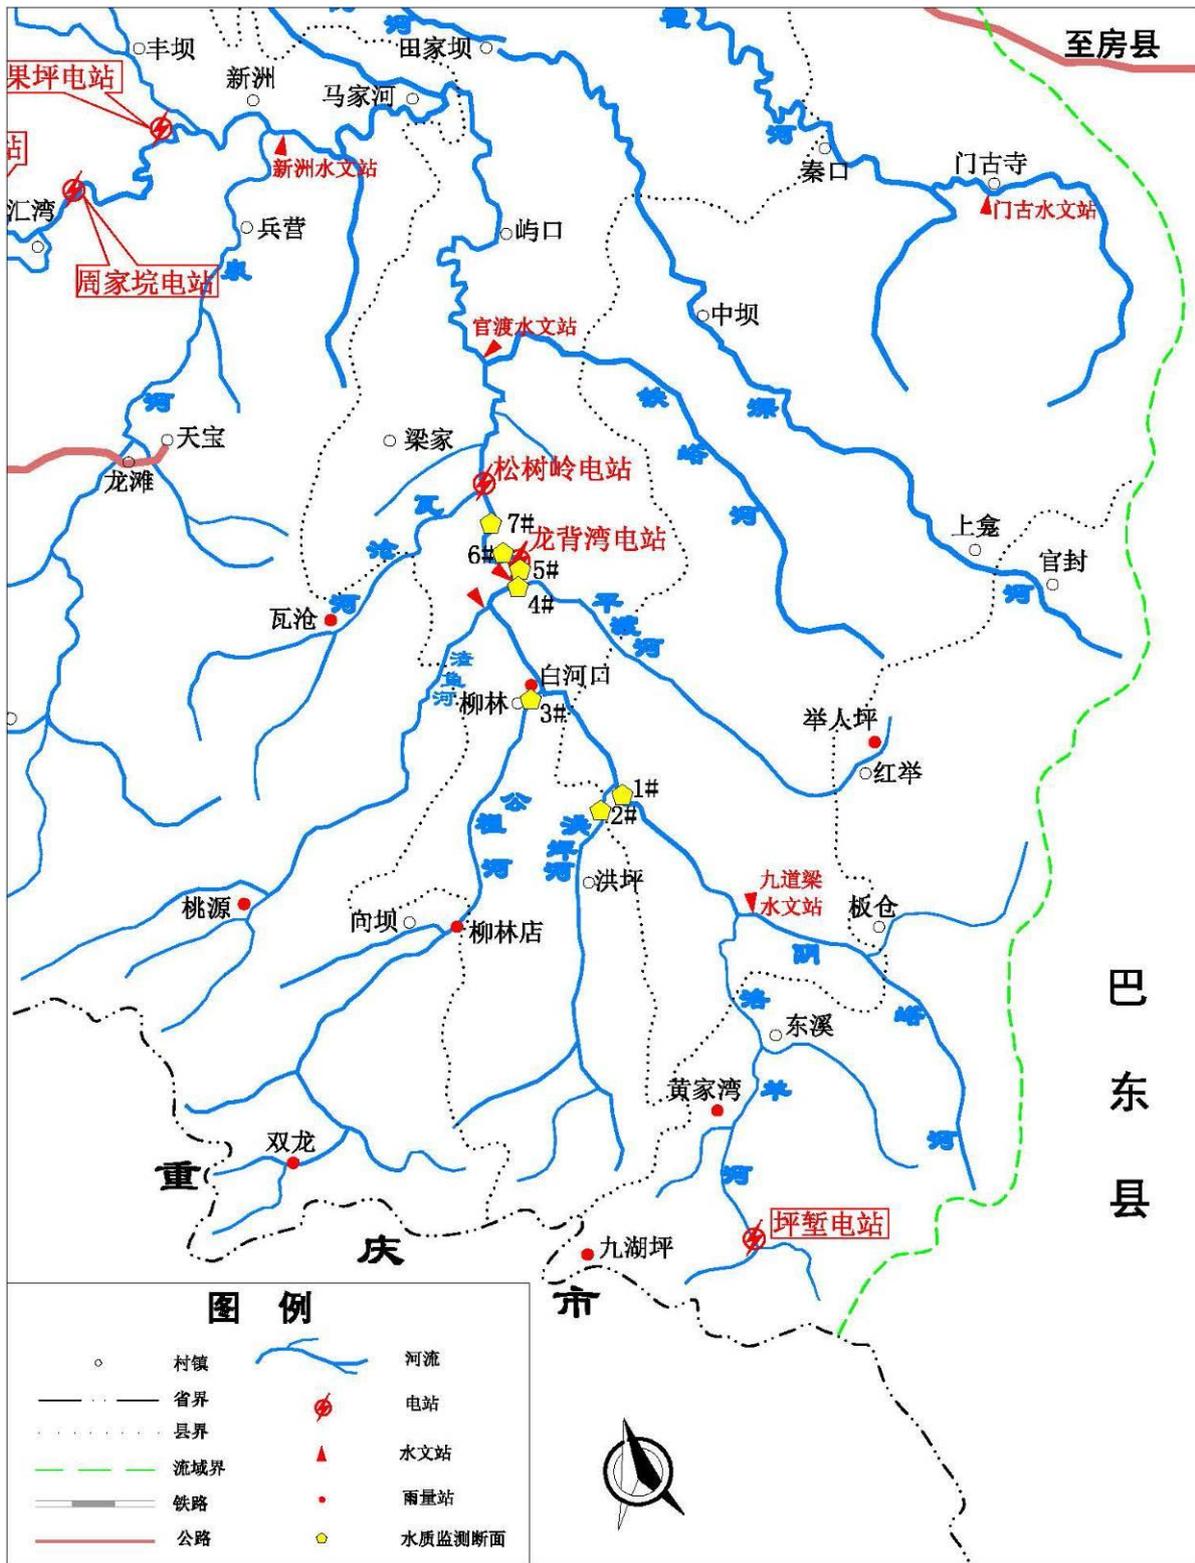
岭断面共 7 个断面，断面位置示意图见图 5.3-3；监测项目包括水温、pH 值、溶解氧、高锰酸盐指数、COD、BOD<sub>5</sub>、氨氮、总磷、总氮、挥发酚、石油类、粪大肠菌群、叶绿素 a 和透明度共 14 项；竣工验收阶段监测 1 次。

单因子评价结果表明，1#官渡河断面、3#公祖河断面、4#库中断面、5#坝前断面、6#尾水出口断面和 7#松树岭断面共 6 个断面的水质均满足《地表水环境质量标准》（GB3838-2002）II 类水质标准，2#洪坪河断面水质不满足《地表水环境质量标准》（GB3838-2002）II 类水质标准，超标因子为总磷，超标倍数为 1 倍。龙背湾水电站竣工环保验收阶段地表水水质评价结果详见表 5.3-7。

图 5.3-3 龙背湾水电站工程竣工环保验收阶段地表水水质监测断面布置示意图

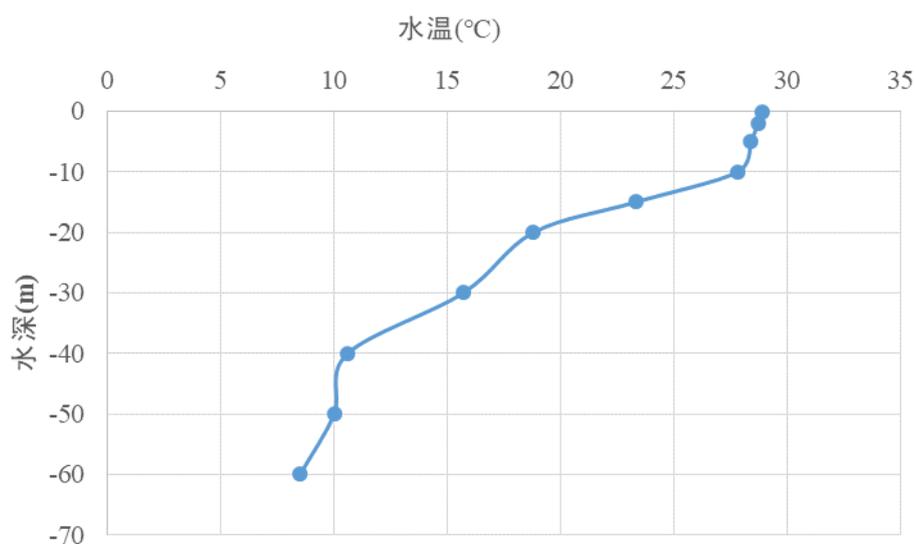
本次竣工环保验收调查于 2017 年 8 月 17 日对龙背湾水库坝前水温和松树岭水库库区表层水温进行了观测。龙背湾水库坝前水温按表面、2m、5m、10m、15m、20m、30m、40m、50m、60m 深度设置水温监测点，监测结果表明，龙背湾水库坝前水温随深度增加而明显减小，表层与 60m 水深处的温差达到 20.4℃，详见图 5.3-4。本次调查得到的龙背湾水库水温结构与环评报告中的预测结果一致，为分层型水库；水温随水深变化趋势与环评报告中的预测结果一致，即夏季随着水深增加水温明显减小，且温差较大。

图 5.3-4 龙背湾水库坝前垂向水温分布图

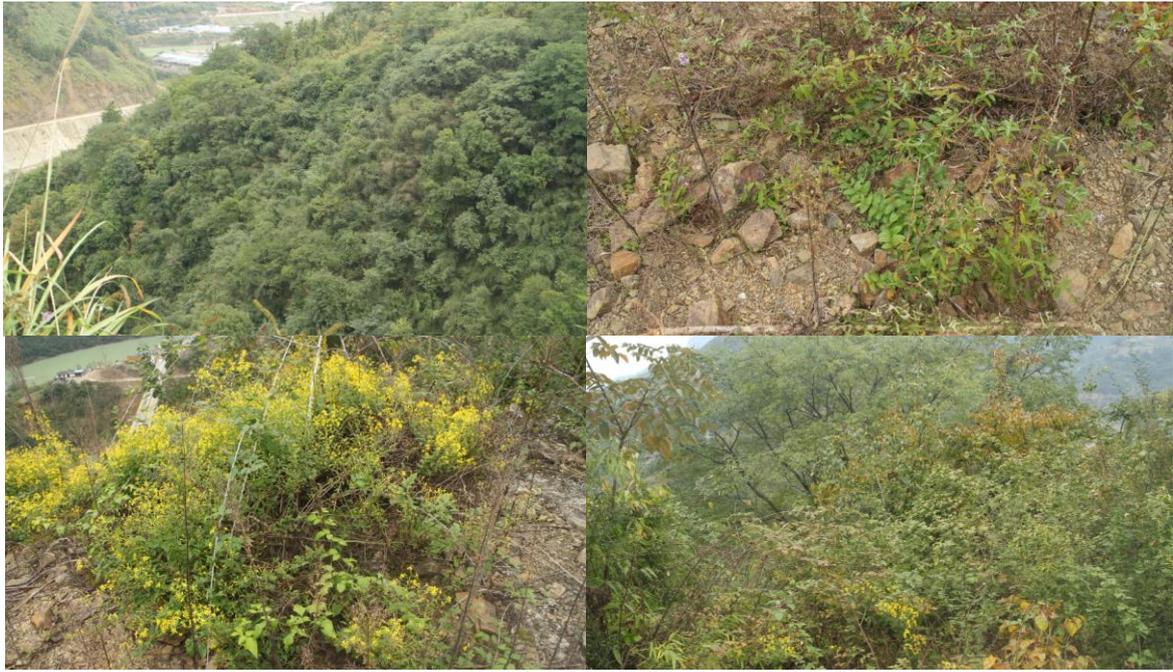
长江水资源保护科学研究所分别于 2017 年 7 月和 2017 年 10 月开展工程竣工验收期陆生植被和植物恢复情况调查，同时收集了本工程评价区各县有关森林植被调查资料。根据竣工验收期陆生植被现场调查与收集资料分析，本工程生态评价区植被种类均为该区域常见的植被种群，与水库蓄水前植被类型一致。竣工验收期陆生植被和植物恢复情况调查分别见图 5.4-1 和图 5.4-2。

图 5.4-1 龙背湾水电站陆生植被情况调查

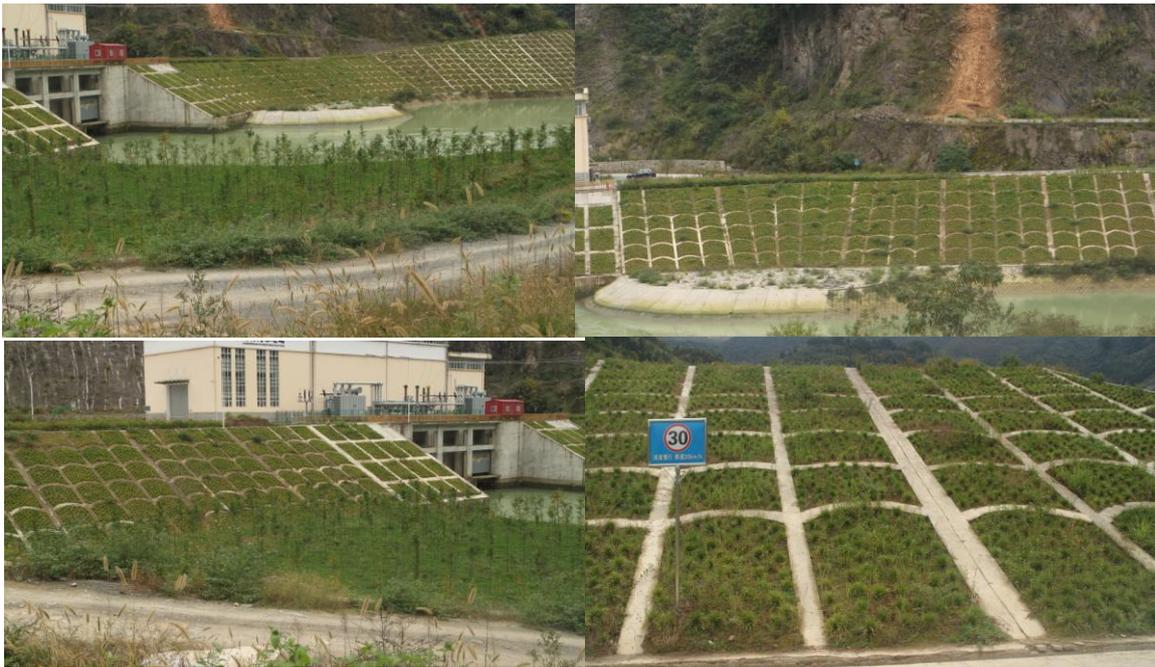
图 5.4-2 龙背湾水电站施工区植物恢复情况

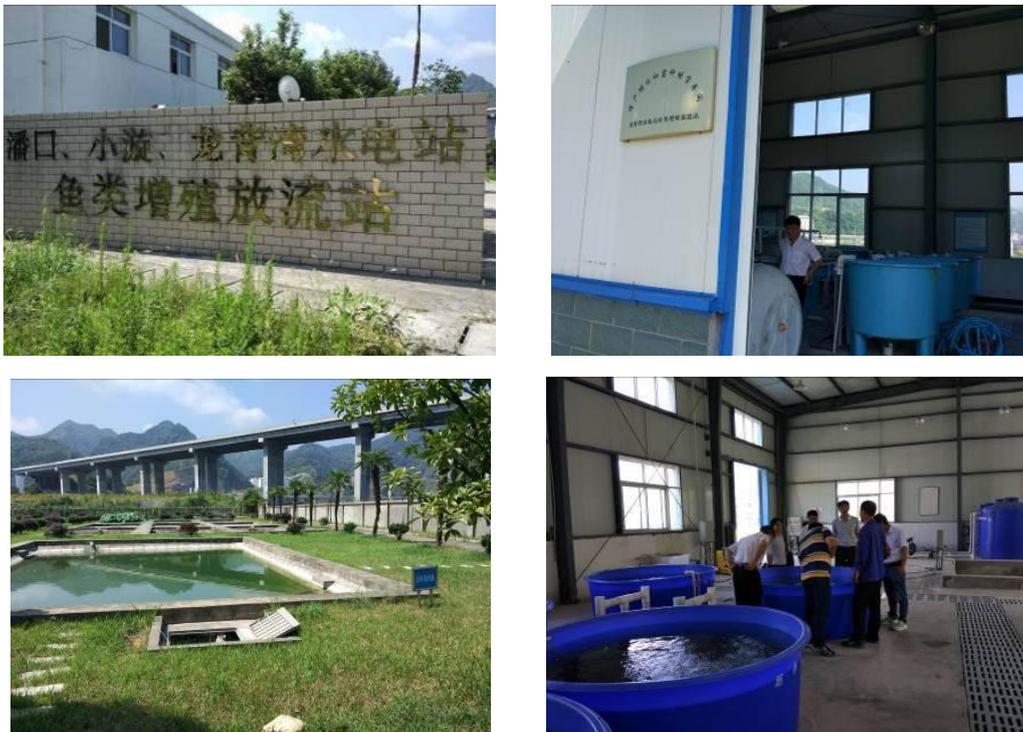
龙背湾水电站鱼类增殖放流主要土建工程项目有：亲鱼培育池2座、环形亲鱼池1座、鱼苗培育池9座、饵料培育池1座（与小漩增殖站共用）、蓄水沉淀池2座（与小漩增殖站共用）、催产孵化和开口苗培育车间1栋，其它综合楼、辅助房、门卫值班室等均与小漩增殖站共用。安装工程：主要包括工艺设备及安装、供水排水设备及安装、电气及自动控制设备及安装、生产、试验设备及安装等。附属配套工程：包括厂区道路、围墙、厂区绿化及其他。增殖站建筑物现状见图5.4-3。

图 5.4-3 龙背湾鱼类增殖站现状

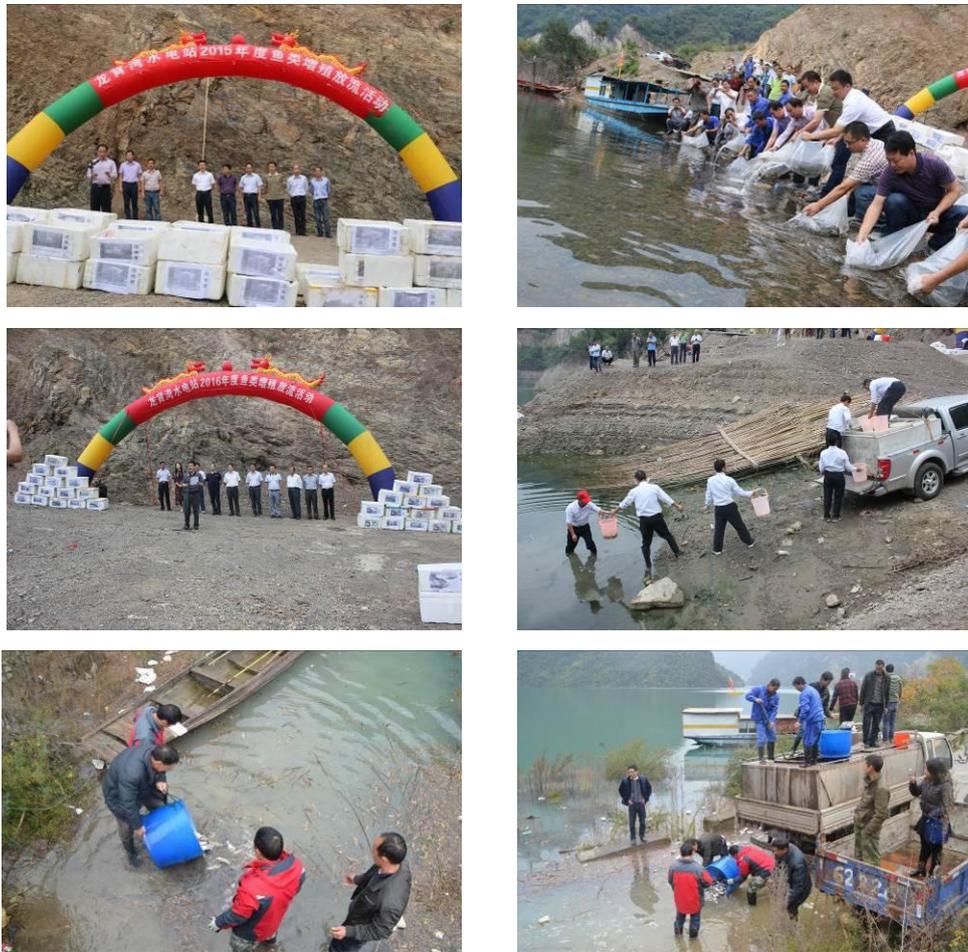
湖北官渡河水电发展有限公司 2015 年在龙背湾水电站开展增殖放流共投放鱼苗 12.5 万余尾，其中细鳞斜颌鲷 2 万尾，长春鳊 1 万尾，黄颡鱼 2 万尾，青鱼 0.5 万尾，草鱼 0.5 万尾，鲢鱼 6.5 万尾；2016 年 9 月 20 日于龙背湾水库码头投放细鳞斜颌鲷、草鱼、青鱼、黄颡鱼、长春鳊约 68680 尾，2016 年 11 月 29 日于龙背湾电站下游码头放流白鲢鱼约 74841 尾。鱼类增殖放流过程见图 5.4-4。

图 5.4-4 龙背湾鱼类增殖站现状

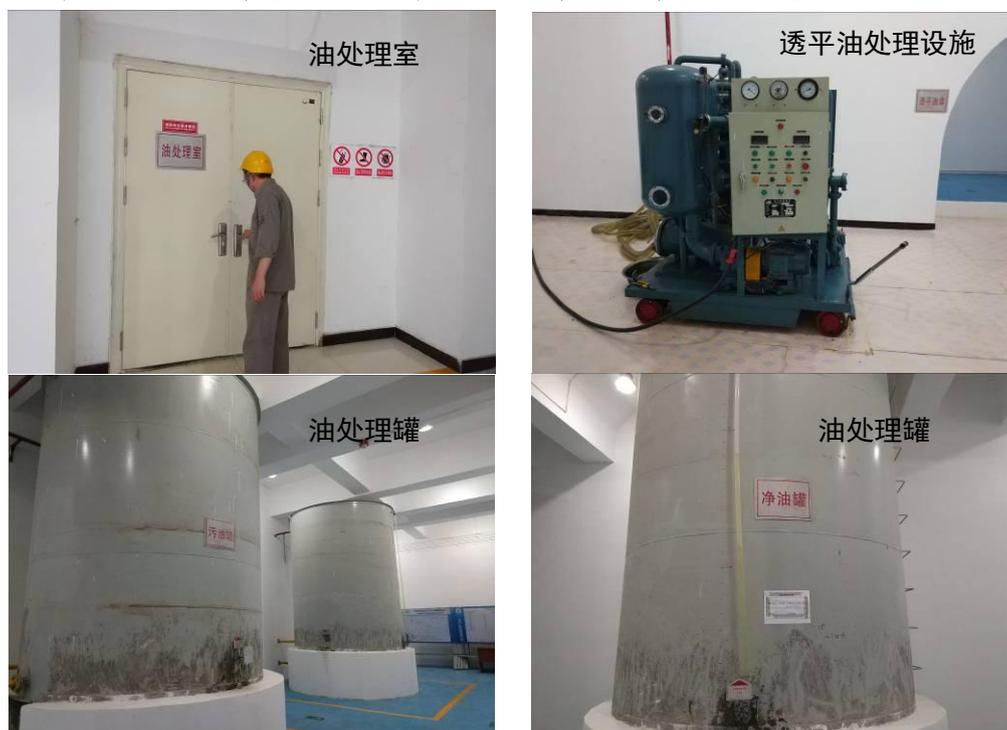
经建设单位和厂家初步协商，龙背湾水电站运行期间生产的废油等危险废物由厂家回收处理。龙背湾水电站废油处理设施见图 5.9-1。

图 5.9-1 龙背湾水电站油处理设施
